**„Riigimaantee nr 1 Tallinn-Narva, Iru lõigu vana  
betoontee omaduste väljaselgitamine ja analüüs“**

**ARUANNE**

**AS Teede Tehnokeskus**

**2014-10**

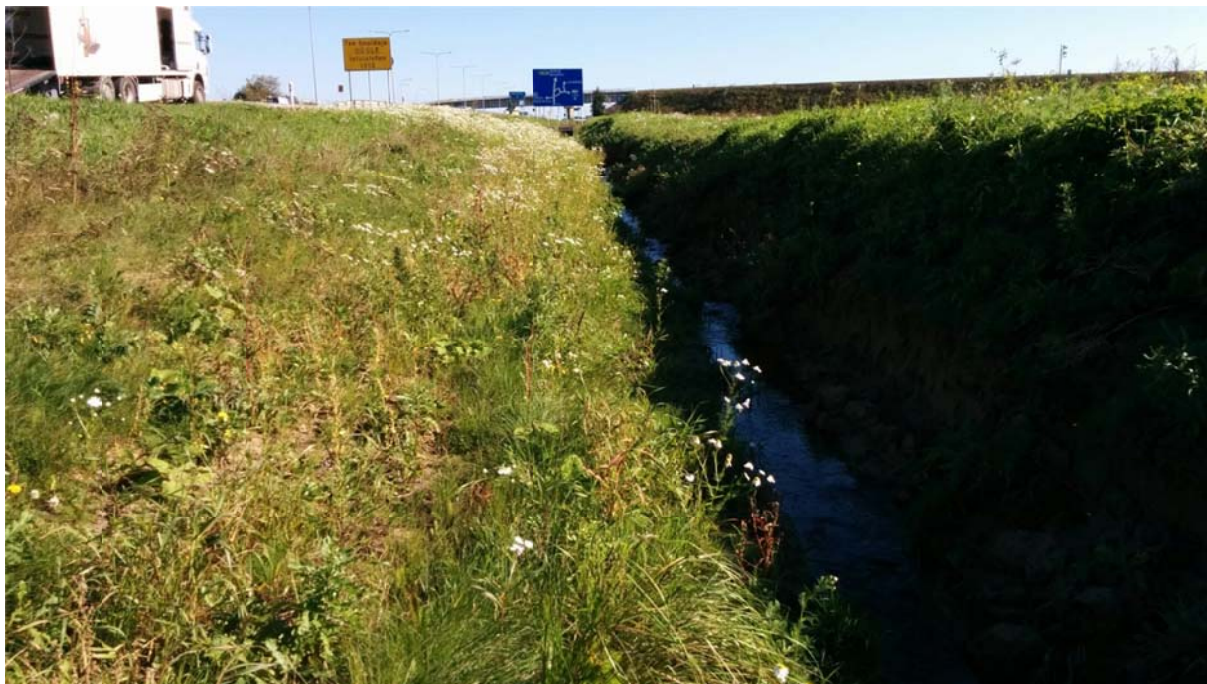
Katte pinna kõrgus Pirita jõe tasapinnast mõõtmiste hetkel oli ca 8,5 m. Sõidusuund 1 on kraavitatud. Kraavide sügavus katte pinnast on 1,5...2,2 m ning katte serva kaugus kraavi põhjast keskmiselt 15 m. Kraavis on vesi. Sõidusuunal 2 kraavid sisuliselt puuduvad.

**Foto 1. Kraavid objektil**

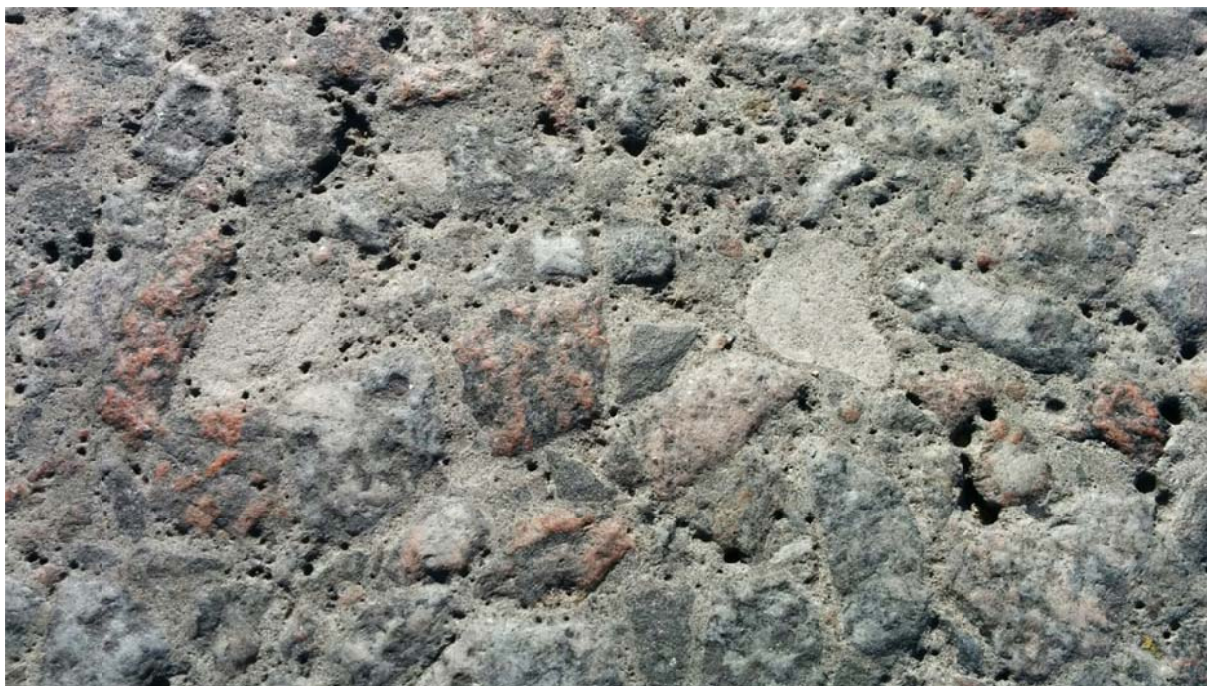
Betoonkate pind koosneb valdavalt suureteralisest graniitkillustikust, kuid kohati esineb ka lubjakivikillustiku terasid. Killustikuterade vaheline mört sisaldab

ohtralt poore, millised on enim nähtavad rattajälgedes. Betoonkatte pinnatekstuuri on näha alloleval pildil.

**Foto 2. Betoonkatte pinnatekstuur**

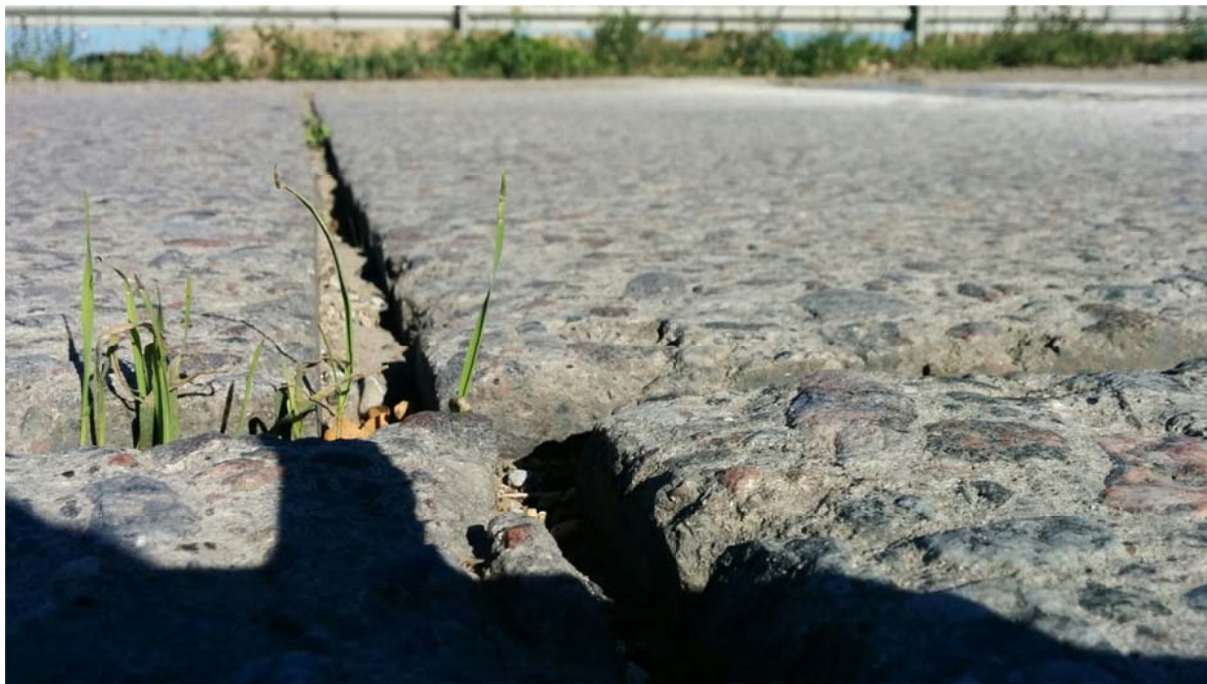
Nii geodeetilistelt mõõdistustelt kui ka allolevalt pildilt on näha, et betoonplaadid on pikisuunas üksteise suhtes nihkunud. Eeldusel, et vuugid on lõigatud läbi mõlema sõiduraja samas kohas, on enimkoormatud sõidurada teisega võrreldes kuni 6...7 cm nihkes.

**Foto 3. Betoonplaatide omavaheline nihe**

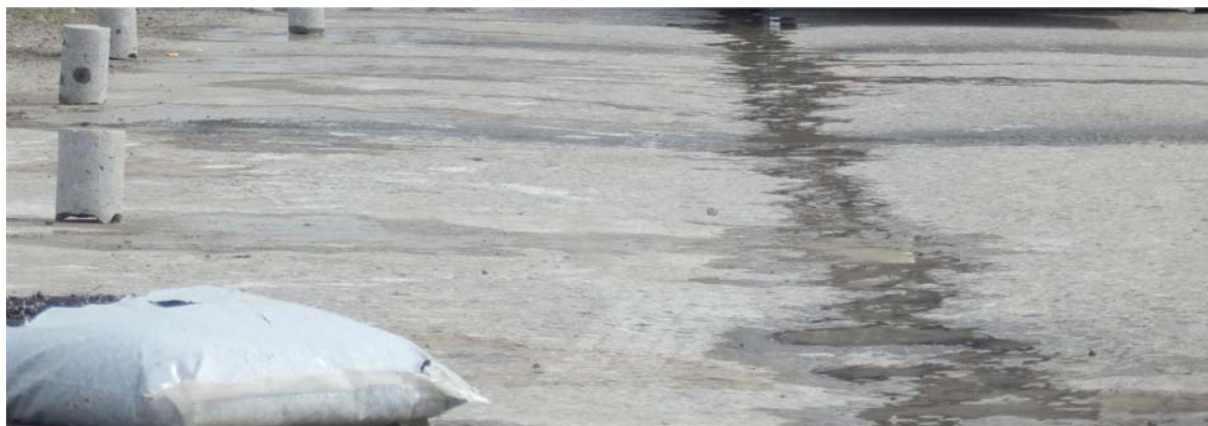
**Foto 4. Roobas uuringulõigul**

Roobaste ja kallete mõõteprotokoll on esitatud aruande lisas 3. Alloleval graafikul on näha roobaste arengu dünaamikat ja muutusi teeregistri andemetel. Suurima roopa sügavuse andmed (graafikul punkt „100“ juures) korreleeruvad hästi latiga mõõdetud andmetega. Jooniselt on näha mõõtmistulemuste suhteliselt suur

hälbivus aastate vahel. See viitab asjaolule, et antud lõigul ei ole välja kujunenud peamist sõidutrajektoori ning roopa asend tee põiksuunas mõnevõrra muutub. Viimast kinnitasid ka geodeetilised mõõtmised.

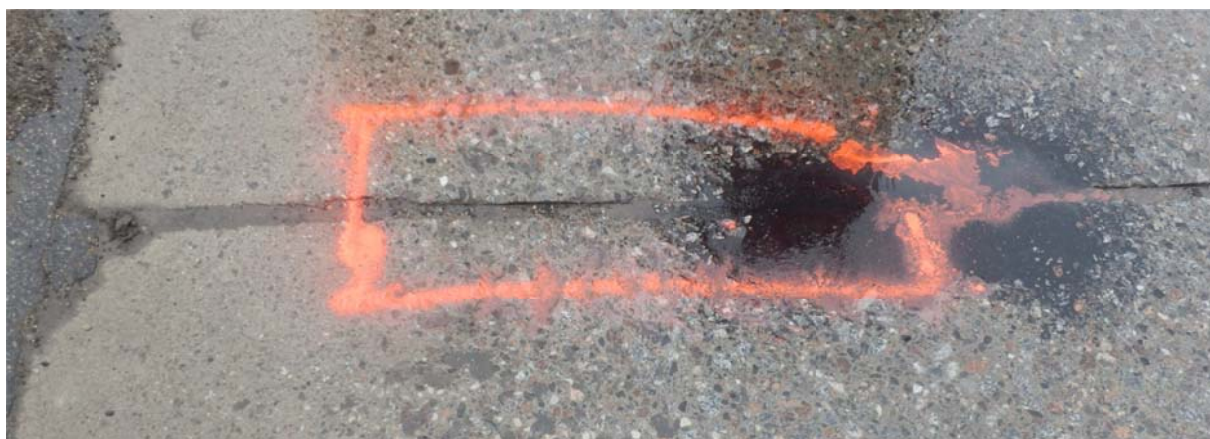
**Foto 6. Halvasti säilinud vuuk.**

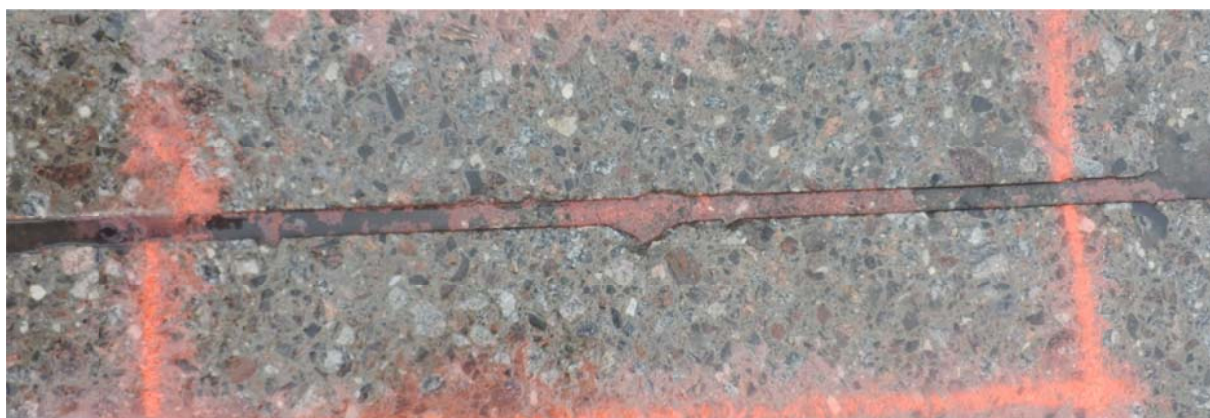
**Foto 7. Hästi säilinud vuuk**

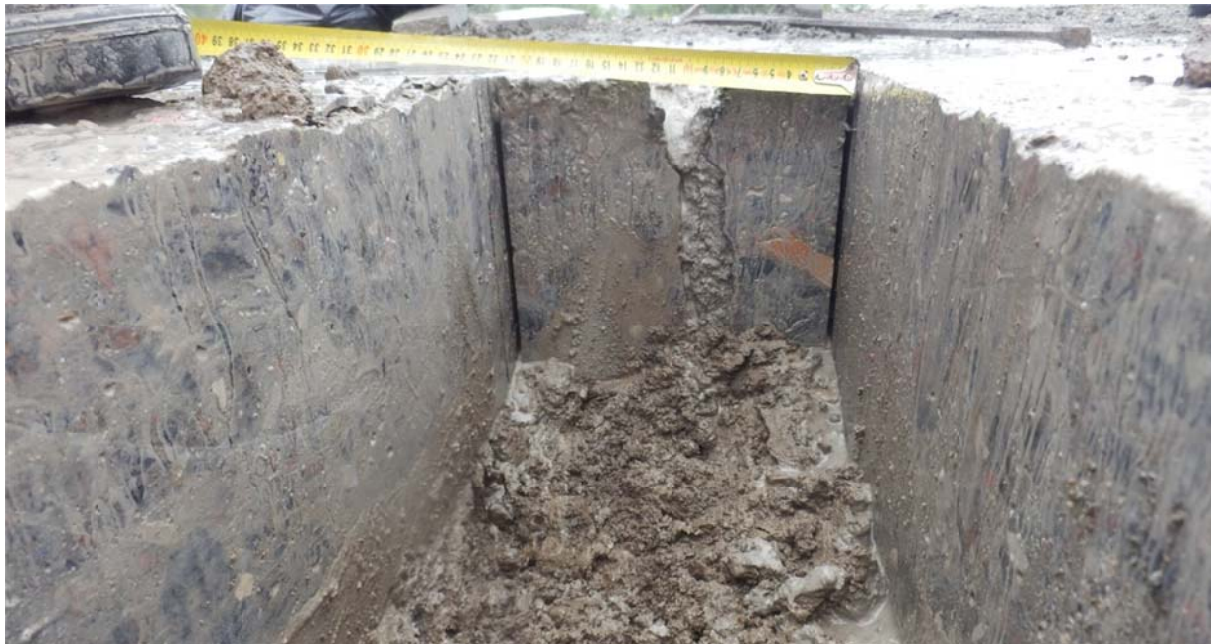
Vuukide avamisel selgus, et vahetult betoonplaadi all on killustiku asemel 4 cm paksune bituumeniga töödeldud liiva kiht, mille all omakorda killustik. Sarnane liiv tuvastati olevat ka vuukide vahel, ca 3 cm paksusena.

**Foto 8. Avatud vuuk. Vuugi põhjast näha liiva ja killustikku**

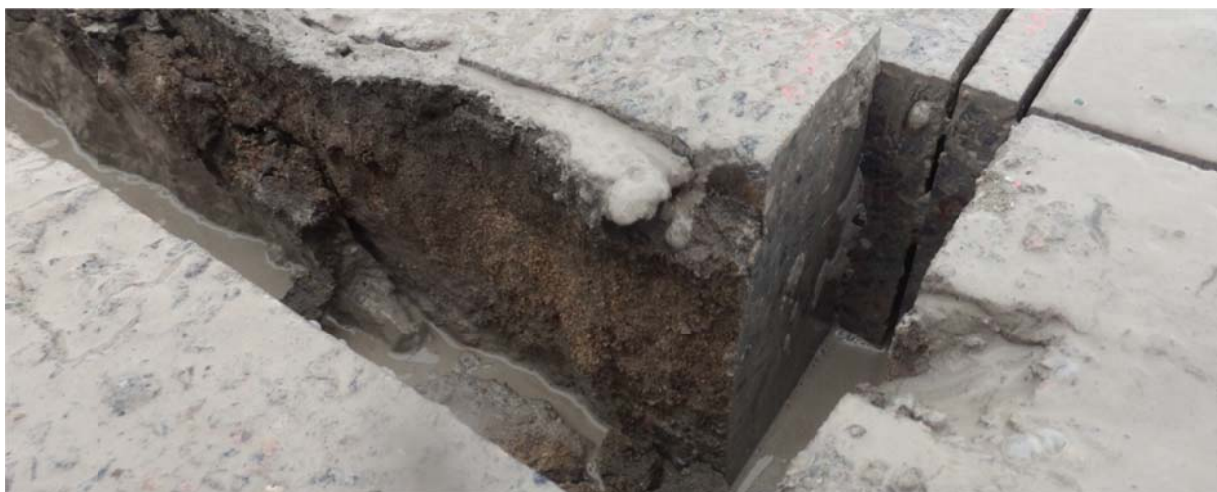
**Foto 9. Halvasti säilinud vuugi avamine. Fotolt näha bituumenliiva vuugis**

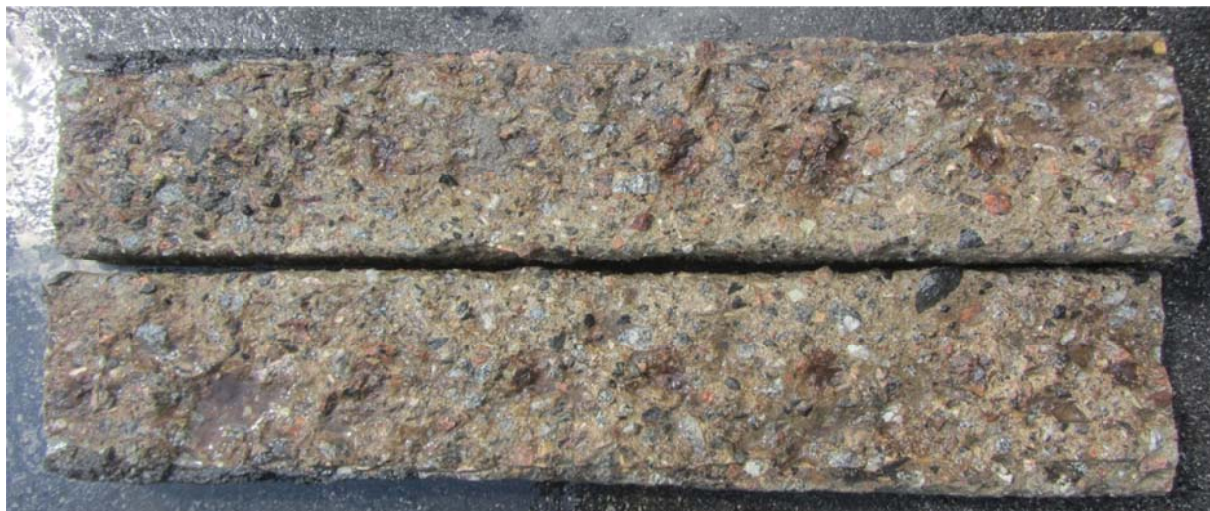
**Foto 10. Puhtaks pestud halvasti säilinud vuuk, näha on armatuur**

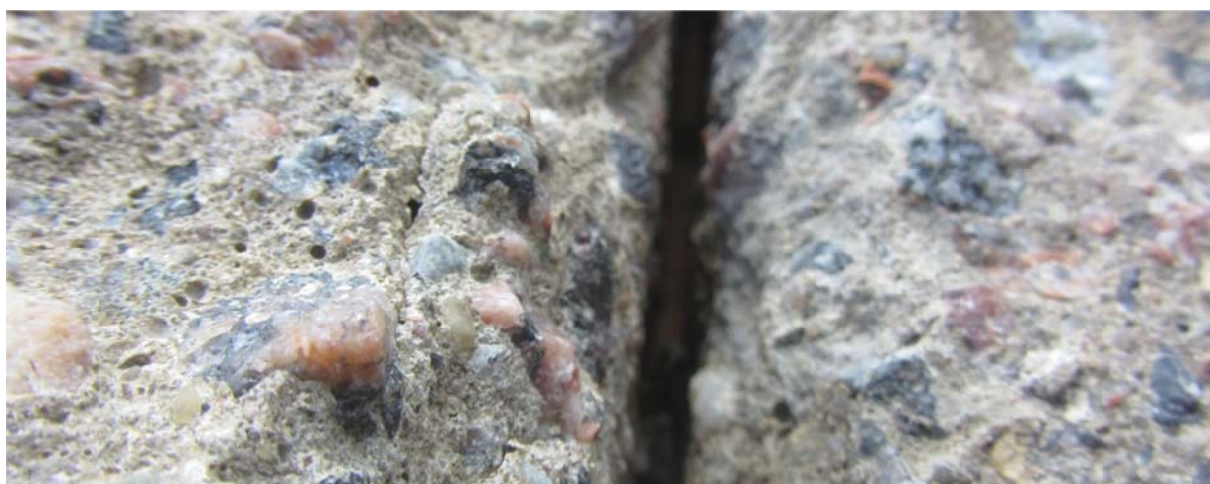
Killustiku lukustuse puhul uuriti vuukide purustatud ja ümardunud servasid. Kuna tegelikkuses vahetult betoontee all killustik puudus, siis selle lukustust vuukide vahel ei esinenud. Samas oli vuukidel näha osalist murenemist ja pindade ümardumist, kuid üldiselt olid mõlemad vuugid hästi säilinud (vt. allolev foto).

**Foto 11. Halvasti säilinud vuuk. Killustik vähesel määral ümardunud ja segu mureneb**

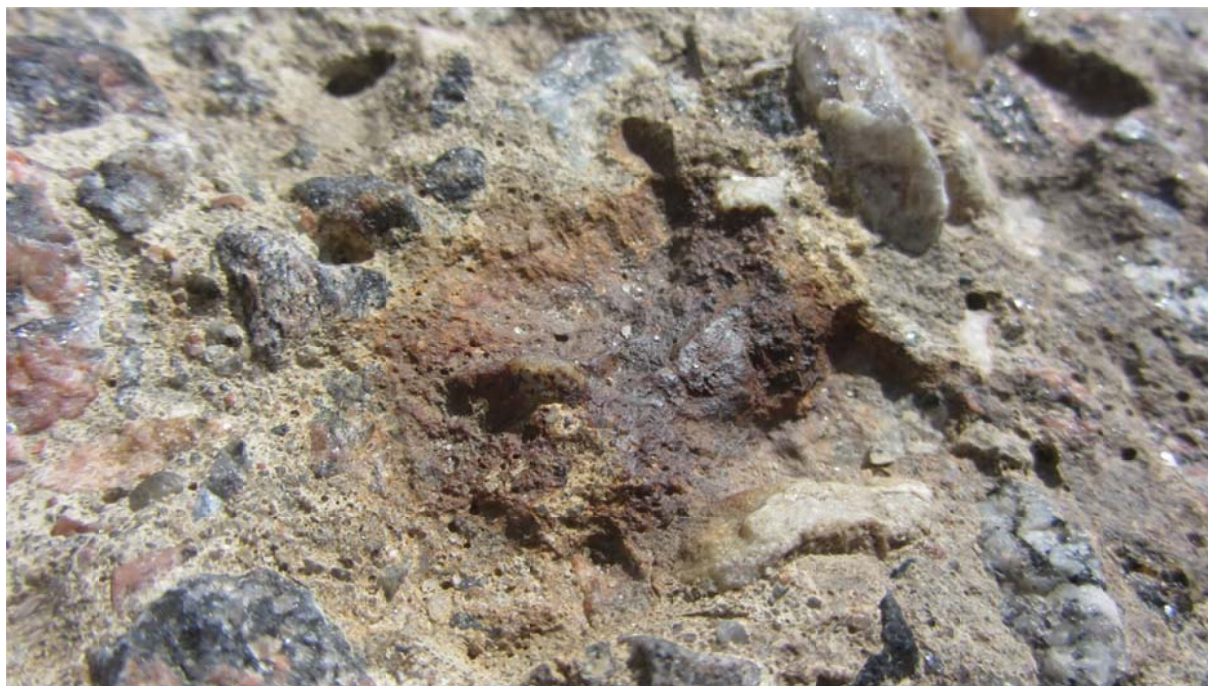
Vuukidesse eraldi tüübleid lisatud ei ole. Armatuur on algupäraselt tõenäoliselt läinud läbi vuugi, aga praeguseks hetkeks läbi roostetanud (vt. allolev foto).

**Foto 12. Korrodeerunud armatuur.**

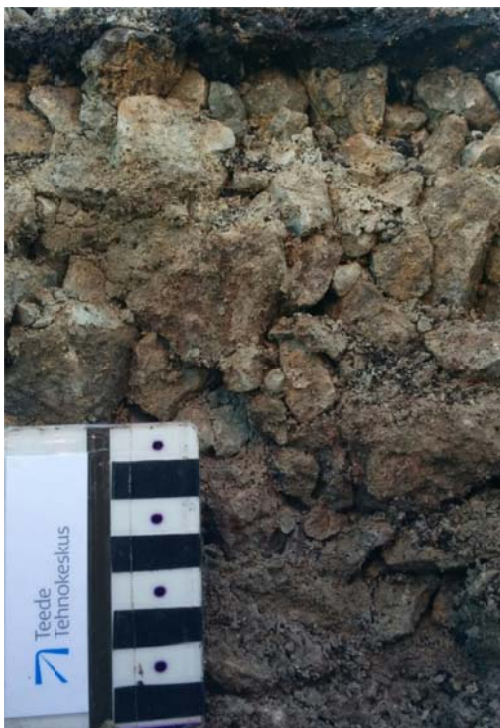
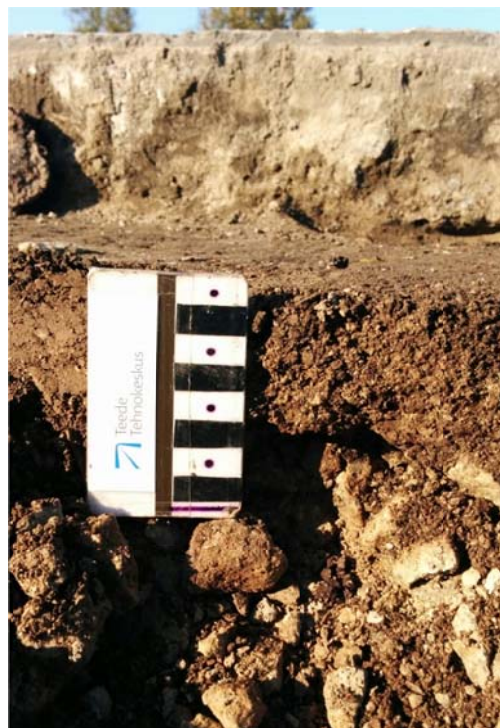
Paekillustiku kiht on hästi tihenenud kuid siiski sõmer, st. hästi dreniiva struktuuriga, killustik ise heas seisukorras.

**Foto 14. Vasakul fotol näha killustikukiht 17 cm, paremal bituumenliiv 5 cm**
