**„Riigimaantee nr 1 Tallinn-Narva, Iru lõigu vana  
betoontee omaduste väljaselgitamine ja analüüs“**

**ARUANNE**

**AS Teede Tehnokeskus**

**2014-10**

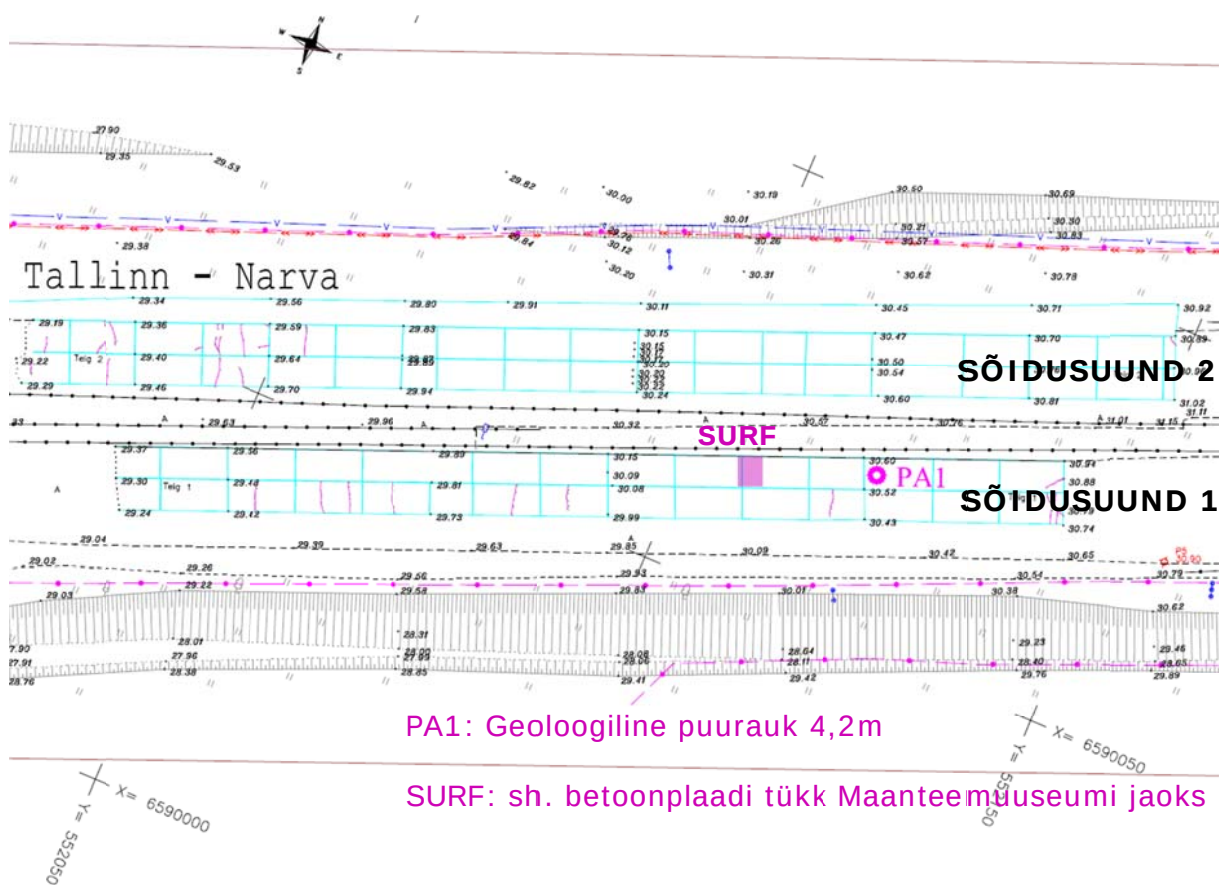
### Joonis 2. Väljavõtte geodeetilisest mõõdistusest

Sõidusuunal 1 on kummalgi sõidurajal 14 betoonplaati ning sõidusuunal 2 vastavalt 17, mis teeb mõlemal juhul betoonplaatide keskmiseks pikkuseks 7,7 m. Seejuures on betoonplaatide pikkus (vuukide vahekaugus) vahemikus 4,0...10,8 m. Kõige tüüpilisem (mediaan keskmine) vuukide vahekaugus on 8 m. Betoonkatte laius on  $2 \times 3,75 = 7,50$  m. Vuugid on erineva laiusega. Valdavalt

on põikvuugid laiusaga 1...2 cm ning pikivuugid laiusaga 3-4 cm. Laiemad on vuugid ka lõigu algusesse jäävate betoonplaatide vahel.

Katte praod jaotuvad lõigul ebaühtlaselt. Pragudevõrk on tihedam betoonkatte Tallinna-poolses otsas (5-6 esimest plaati), seejuures on sõidusuunal 1 pragudega vaid sõidurada 1, sõidusuunal 2 aga mõlemad sõidurajad. Üksikud praod on ka mujal.

mahukahenemiste tõttu põhjusel, et vuuke ei jõutud piisavalt kiiresti sisse lõigata. Siiski võib öelda, et nii praod kui vuugid ei ole servadest üldjuhul lagunened. Üksikutes kohtades on plaadid üksteise suhtes vertikaalselt nihkunud ca 10 mm – kaugustel ca 6, 29 ja 66 m.

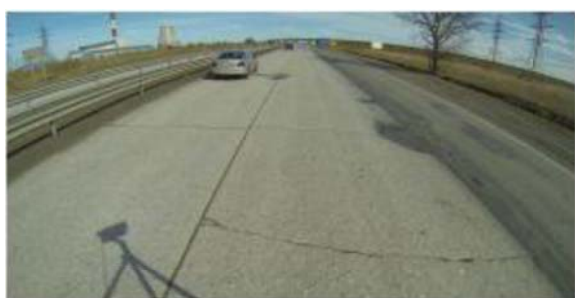
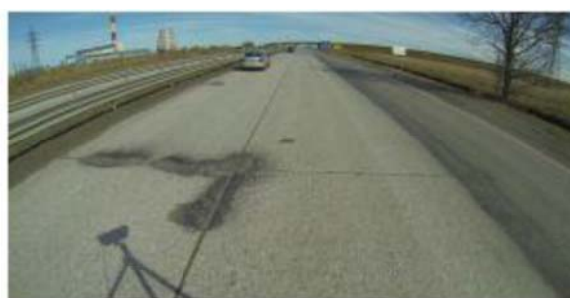
00001\_1\_2\_0\_1\_2014-04-08\_142627678\_160

Visuaalsete vaatluste põhjal on betoonkate rajatud suureteralisest kivimaterjalist, hinnanguliselt graniit, suurima terasuurusega 32 mm.

Betoonkate pind koosneb valdavalt suureteralisest graniitkillustikust, kuid kohati esineb ka lubjakivikillustiku terasid. Killustikuterade vaheline mört sisaldab

ohtralt poore, millised on enim nähtavad rattajälgedes. Betoonkatte pinnatekstuuri on näha alloleval pildil.

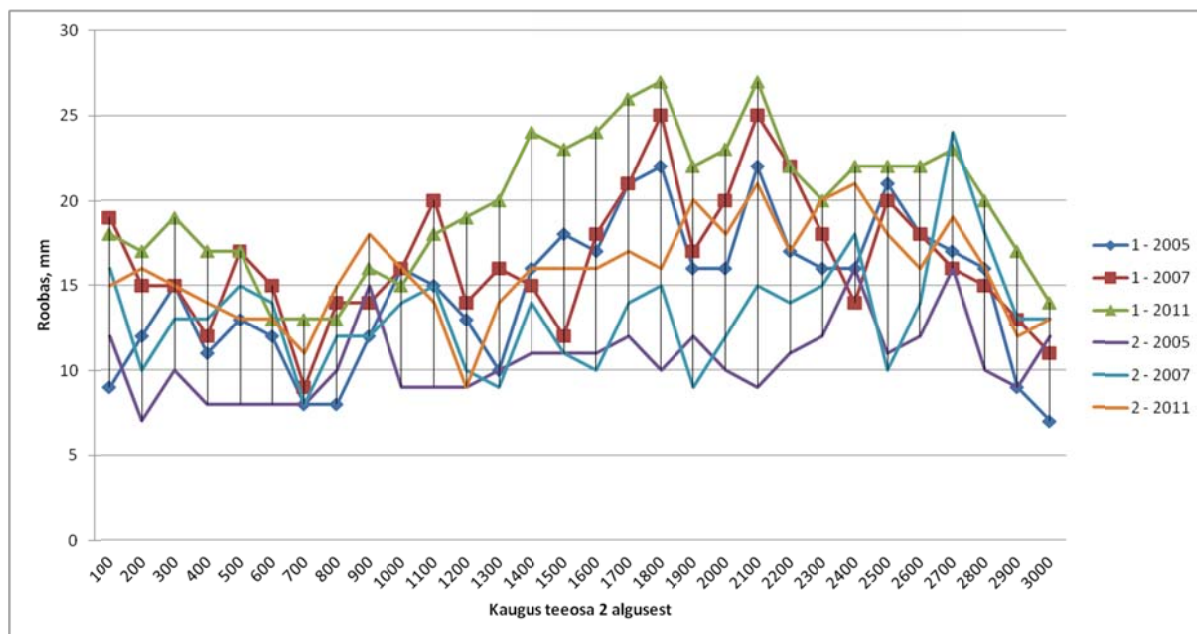
Joonis 4. Roobaste areng teeregistri järgi (kaugus „100“ iseloomustab uuringulõiku)

Roobaste ja kallete mõõteprotokoll on esitatud aruande lisas 3. Alloleval graafikul on näha roobaste arengu dünaamikat ja muutusi teeregistri andemetel. Suurima roopa sügavuse andmed (graafikul punkt „100“ juures) korreleeruvad hästi latiga mõõdetud andmetega. Jooniselt on näha mõõtmistulemuste suhteliselt suur

hälbivus aastate vahel. See viitab asjaolule, et antud lõigul ei ole välja kujunenud peamist sõidutrajektoori ning roopa asend tee põiksuunas mõnevõrra muutub. Viimast kinnitasid ka geodeetilised mõõtmised.

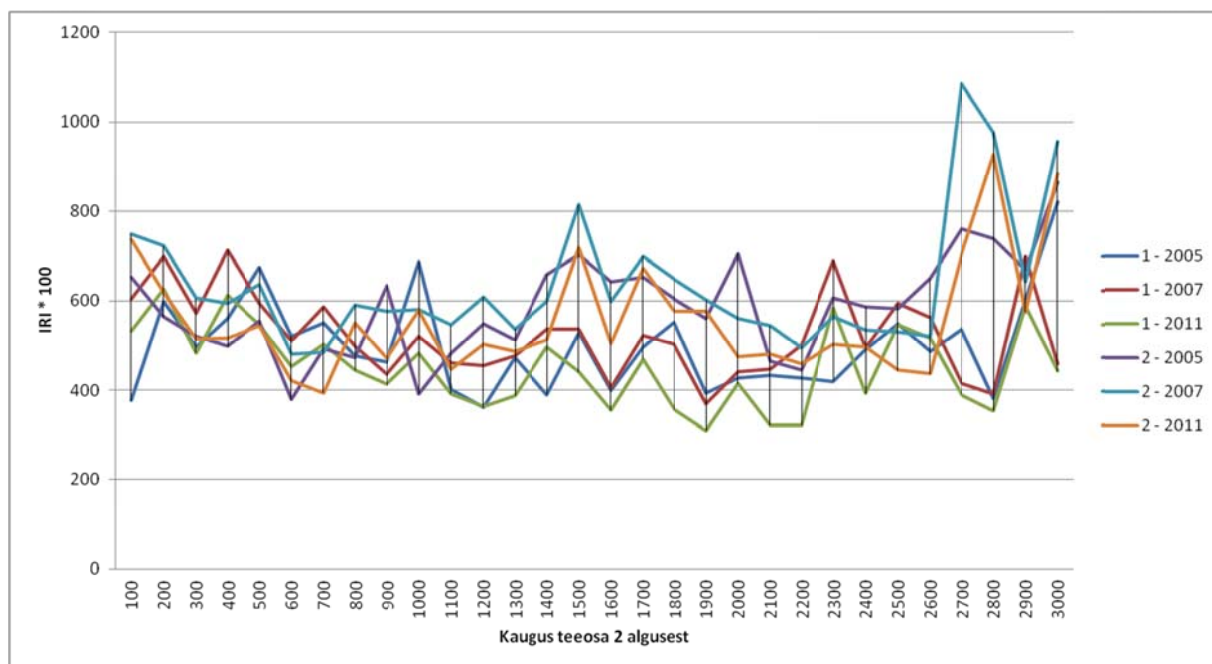
**Joonis 5. Tasasus objekti piirkonnas teeosal 2**

Teeregistri andmetel on objektil tasasust mõõdetud aastatel 2005, 2007 ja 2011. Nende aastate jooksul ei ole tasasus sisuliselt muutunud, püsides mõlemal sõiduteel keskmiselt vahemikus IRI 4...6 m/km. Et objekt on vaid 100 m pikk, võeti vaatluse alla pikem teelõik (3000m), saamaks ülevaadet betoonkattega tee üldisest seisukorrast antud piirkonnas enne rekonstrueerimist.

Tasasuse väärtuse suured muutused aastate vahel näitavad, et teekatte ebatasasus on suur nii piki- kui põiksuunas. Viimasest tulenevalt mõjutab mõõdetud tasasuse väärtust olulisel määral konkreetne mõõtetrajektoor tee suhtes. Tasasus erinevatel sõidusuundadel on sarnane.

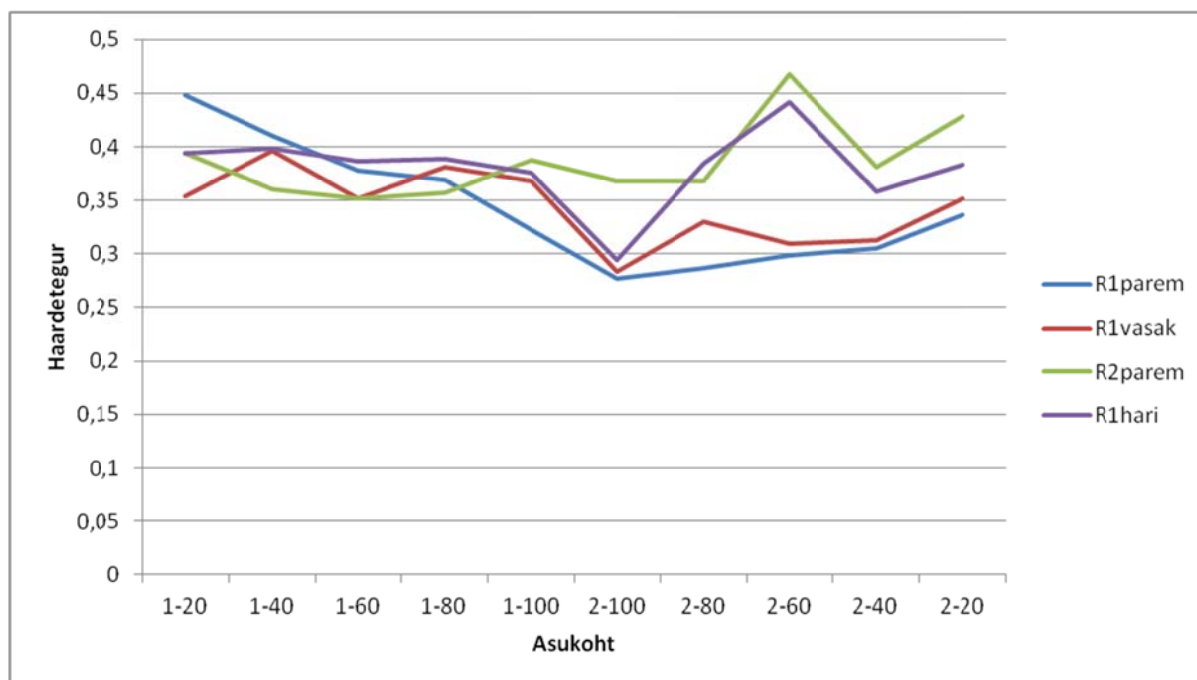
Joonis 6. Haardetegur pikisuunas

Mõõtmistulemustest on näha, et haardetegur on Tallinn->Narva suunal vahemikus 0,32...0,45 (keskmine 0,38) ning Narva->Tallinn suunal vahemikus 0,28...0,47 (keskmine 0,34). Tallinn->Narva suunal on suhteliselt ebaühtlane haardetegur vaid parema sõiduraja paremas rattajäljes (0,32...0,45), ülejäänud mõõtejälgedes on suurima ja vähima erinevus kuni 0,05 ühikut/mõõtejälje kohta. Narva->Tallinn suunal on ebaühtlus suurim parempoolse sõiduraja rattajälgede vahel (0,28...0,44), muudel mõõtmistel jäävad sama mõõtejoone vahemikud 0,06 ja 0,10 ühiku vahele. Allolevad joonised näitavad haardeteguri muutumist nii piki kui põiksuunas.

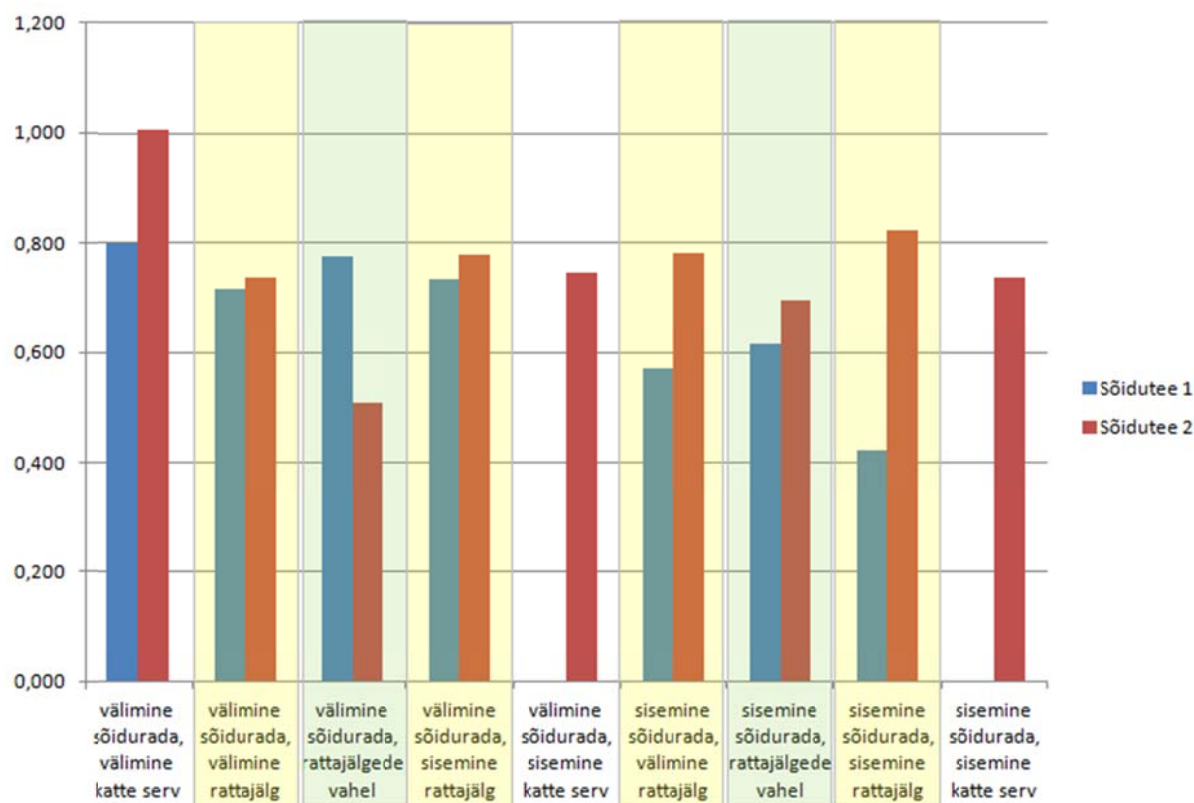
Joonis 8. Tekstuuri sügavuse mõõtmisandmed

Tekstuuri sügavuste mõõtmised näitavad väärtusi vahemikus 0,42...1,01 (keskmine 0,715).

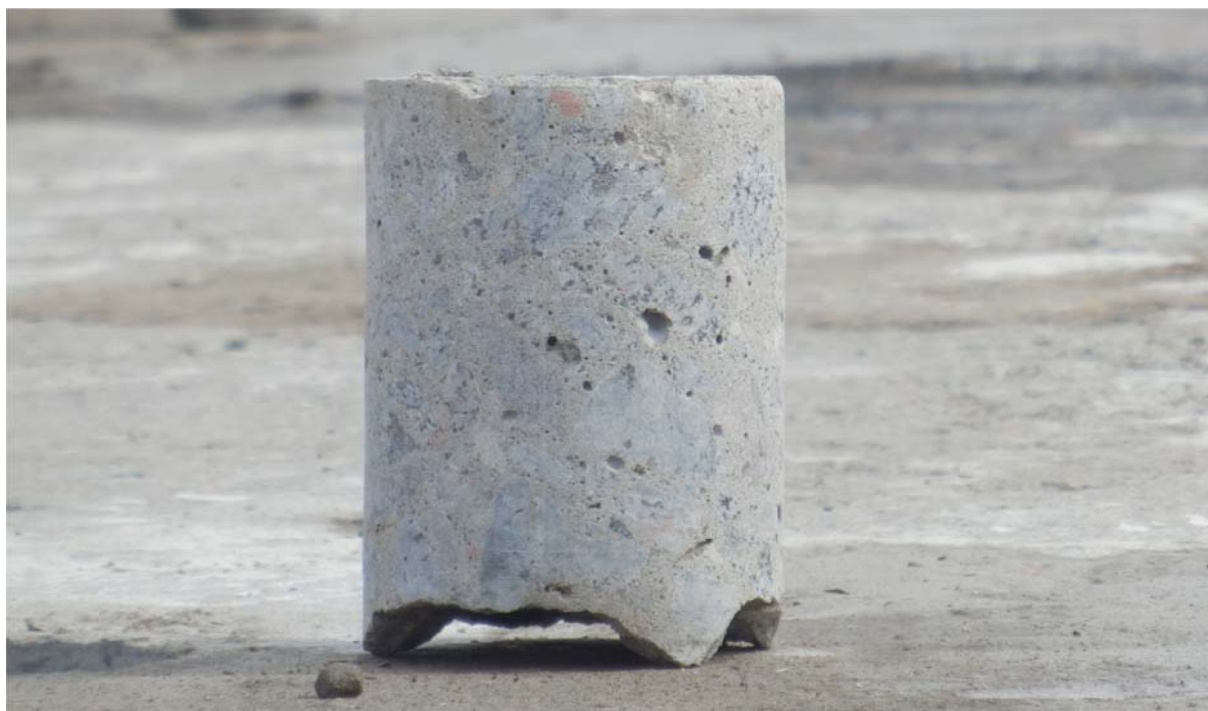
**Foto 5. Betoonkattest võetud puurkeha**

Laboratoorselt määratud survetugevus visuaalselt hästi säilinud kohast andis tulemused vahemikus 55,6...58,6 Mpa (keskmiselt 56,9 Mpa), mahumass jäi vahemikku 2340...2400 kg/m<sup>3</sup>. Mõnevõrra suurema survetugevuse andsid visuaalselt halvast kohast võetud proovid, mille survetugevus oli vahemikus 58,3...65,5 Mpa (keskmiselt 61,8 Mpa), mahumass jäi vahemikku 2380...2440 kg/m<sup>3</sup>. Praktikas võib mõlemalt lõigult võetud proovikehade survetugevusi lugeda siiski võrdseteks.

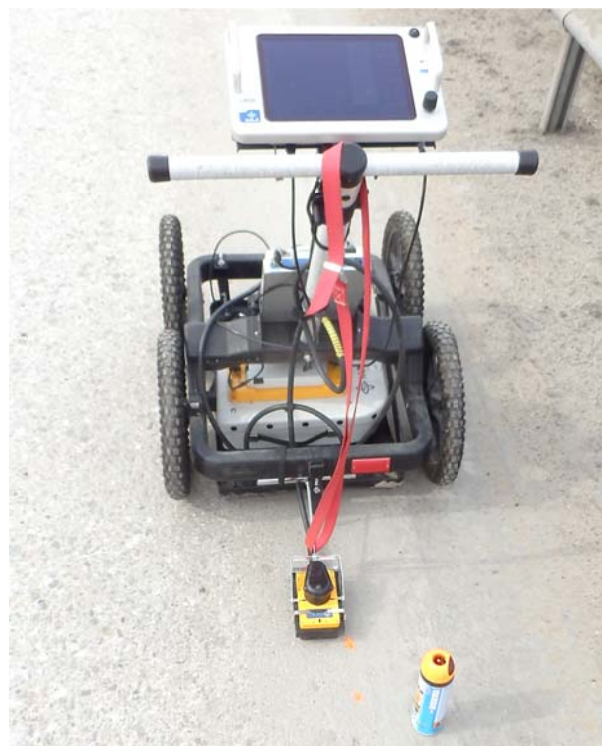
Armatuuri sammu mõõtmiseks kasutati ka maaradarit Mala ProEx kõrgsagedusliku antenniga 2,3 GHz ning saadi keskmiseks sammuks samuti 150 mm. Kuivõrd betooni karboniseerumist ei täheldatud, võib eeldada, et tegu on olnud 5,5 mm terasvõrguga, võrgu silmaga 150 mm.

**Foto 13. Ristiarmatuuri sammu määramine maaradariga**

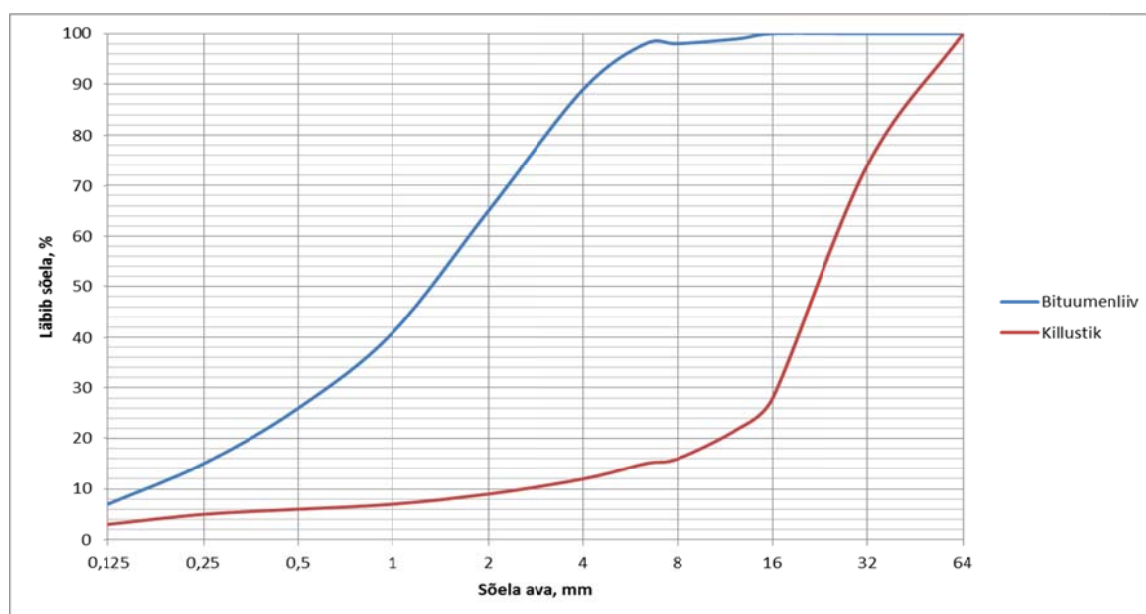
Fraktsiooni 40-70 (32-63) on killustikukihis visuaalsel hinnangul vähe. Võimalik, et see on ehituse käigus või hiljem purunenud, kuid samuti on võimalik, et ehitamisel ei kasutatud projektijärgset killustikku. Valdavalt on tegemist fraktsioonidega ca 8-32. Killustiku LA on 28.

Kuivsõelumise tulemusena saadi bituumenliiva tolmusisalduseks alla 4,2%, märgsõelumisega 13,4%. Killustiku tolmusisalduseks saadi märgsõelumisega 2,8%.

**Joonis 10. Bituumenliiva ja killustiku terakoostis**

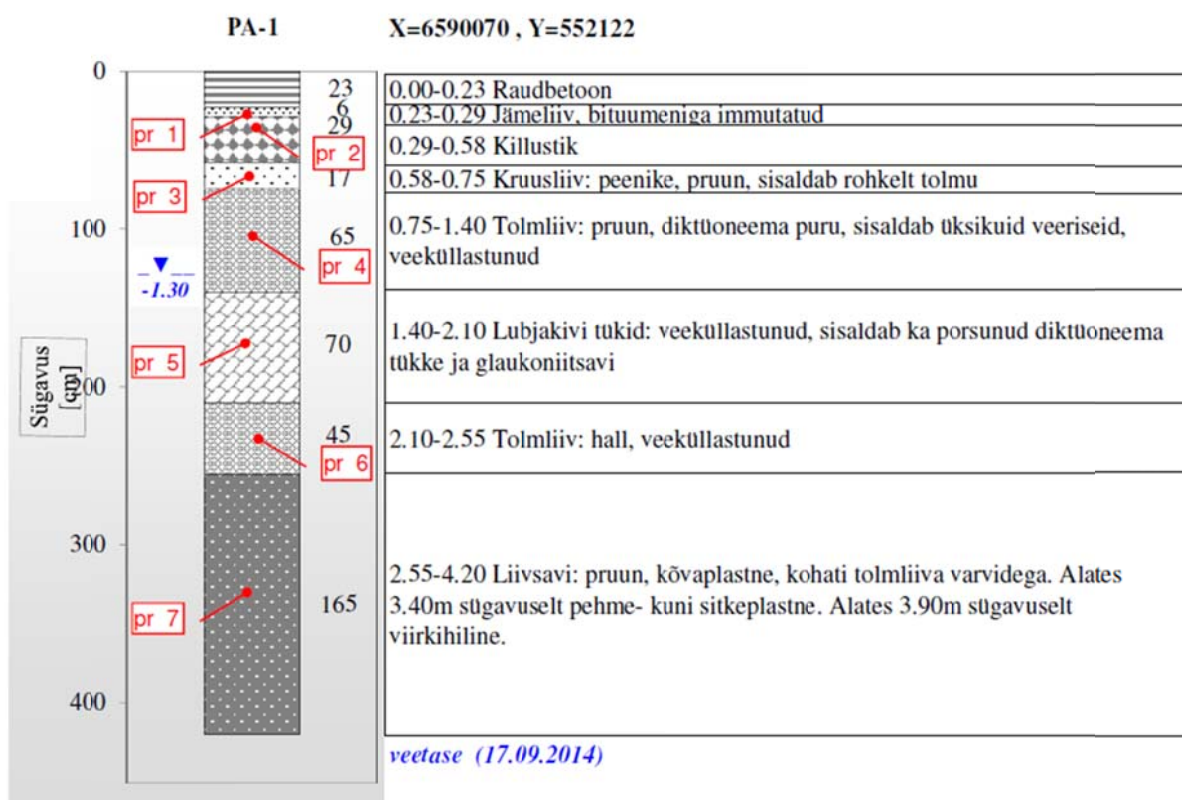
**Joonis 13. Geoloogiline tulp**

Geoloogiliselt tulbalt on näha veetase 1,3 m sügavusel katte pinnast. Aluspinnaseks (alates sügavuselt 2,55 m allapoole) on liivsavi, millel lasuvad muud külmaohtlikud pinnased - 45 cm paksune veeküllastunud tolmlüiva kiht (veesisaldus 45,1%, peenosise sisaldus 29,2%), 70 cm paksune lubjakivitükkidega veeküllastunud veeristikulisest jämepurdpinnast kiht ning sellel omakorda taas alumises osas veeküllastunud tolmlüivast kiht lubjakivitükkidega paksusega 65 cm. Selle peal, vahetult aluse killustikukihi all

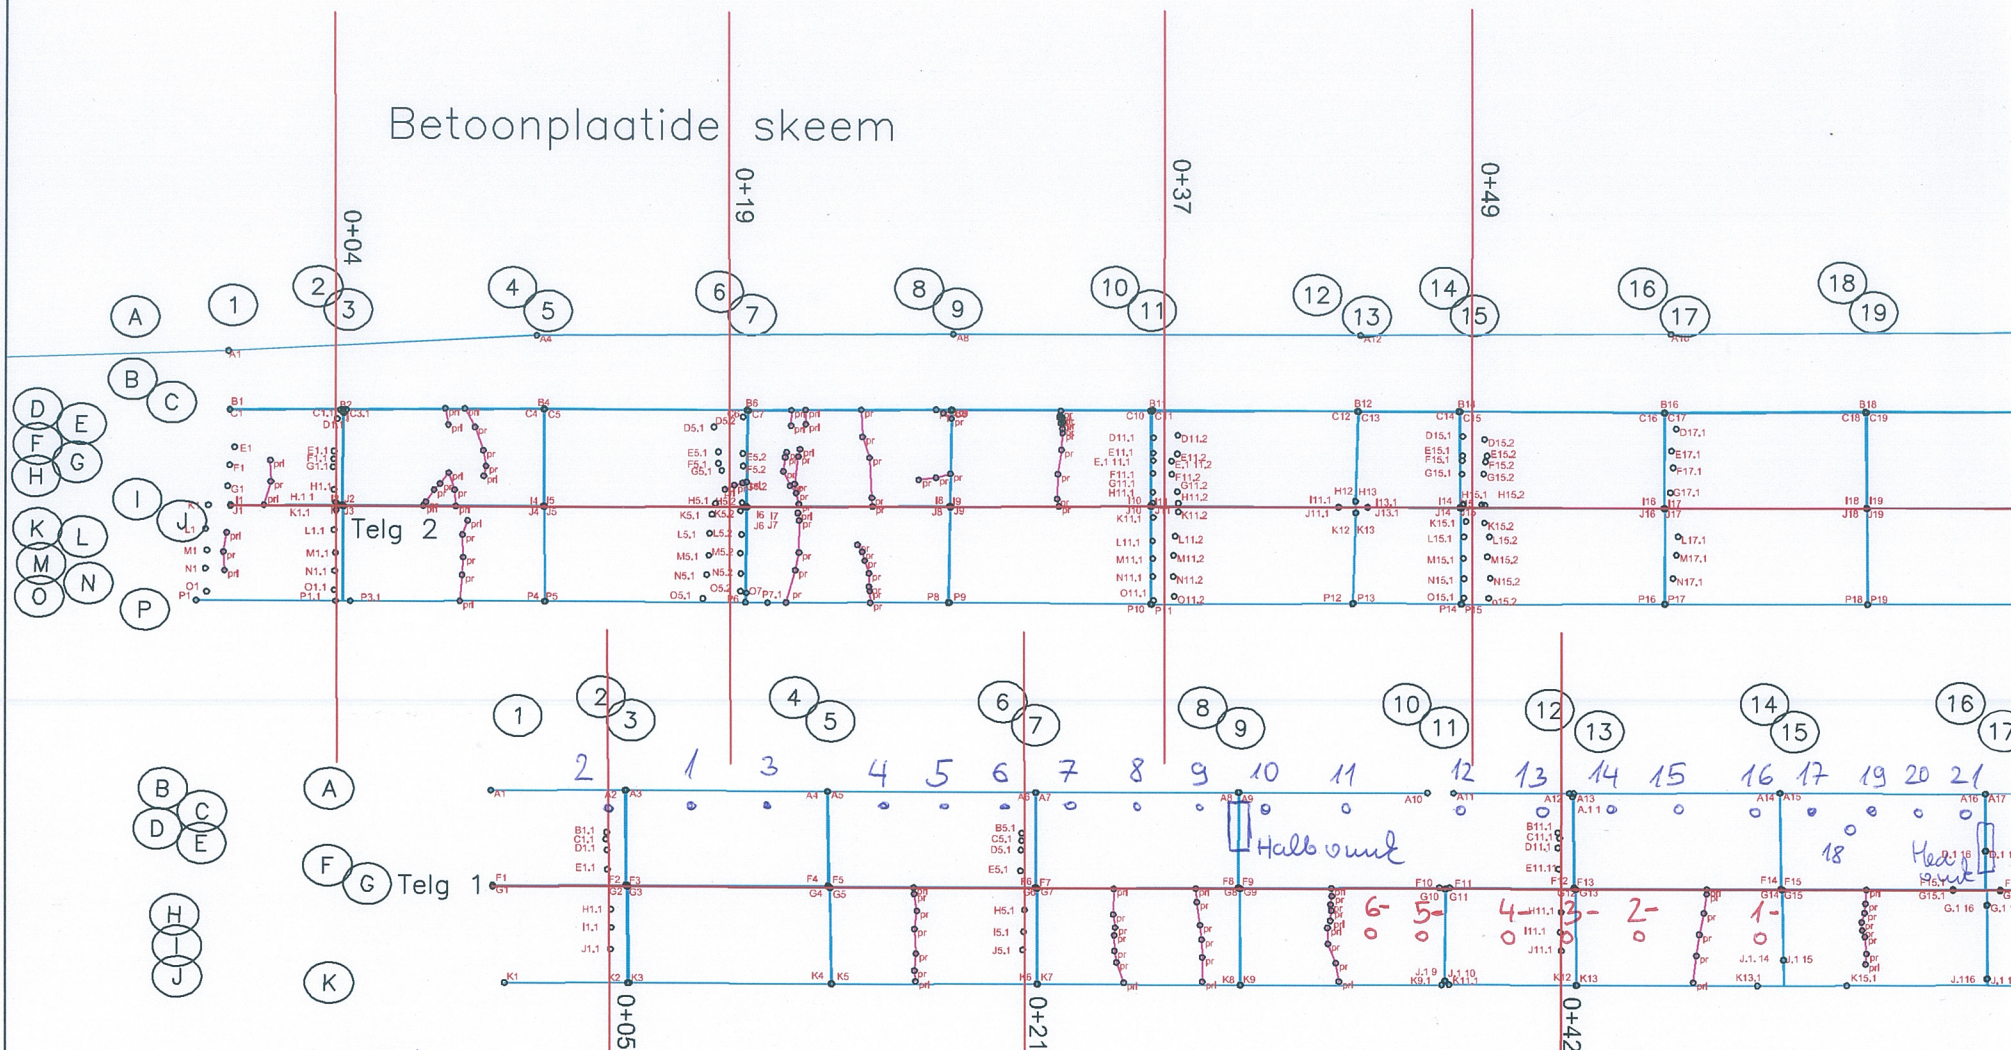
# Betoonplaatide skeem

Sinine → Hea lõik/Hästi säilinud

Punane → Halb lõik/Halvasti säilinud

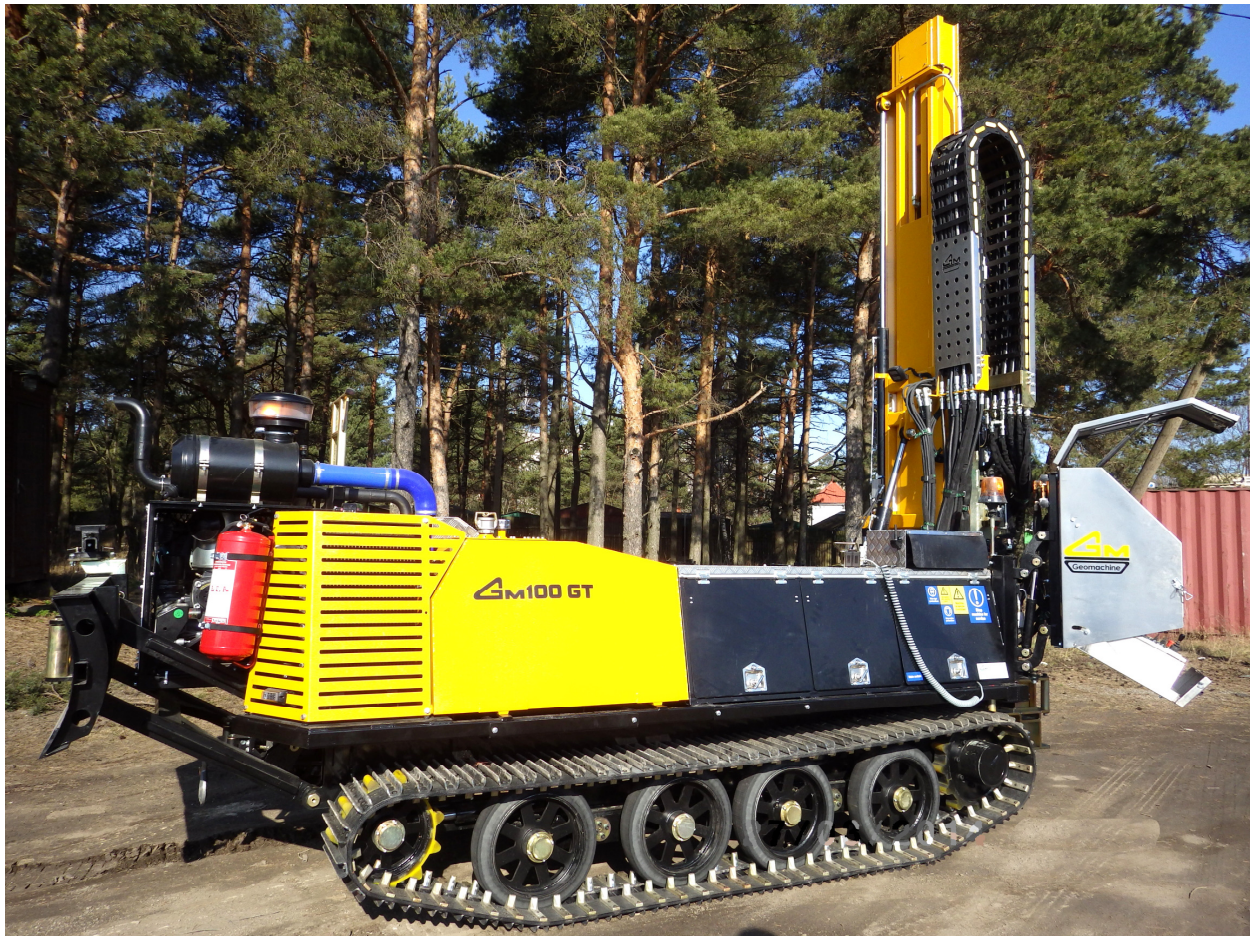
Foto 1 Puuragregaat GM 100 GT
